# ZWEMWATERPROFIEL

## Marken, Markermeer

## BIJLAGE 1      Verslag veldbezoek Havenstrandje Marken

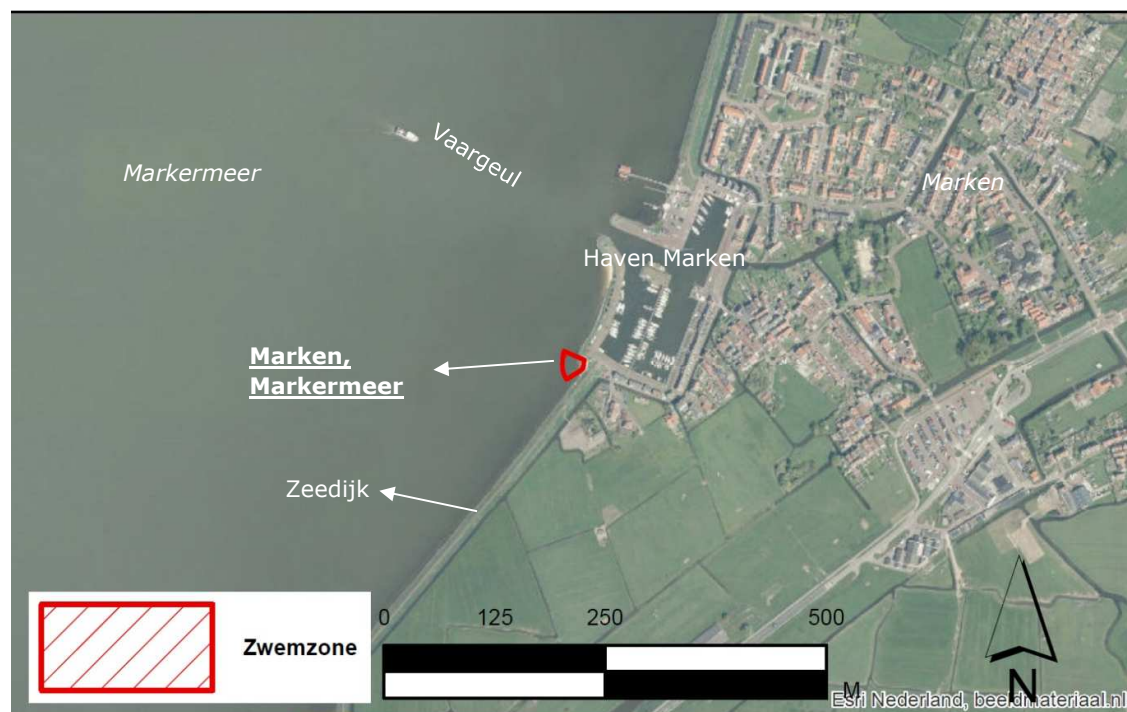
Figuur 2.1. Overzicht zwemwaterlocatie Marken, Markermeer en omgeving

De zwemwaterlocatie ligt aan de buitenzijde van de dijk die de haven van Marken scheidt van het Markermeer. Het bestaat uit een schelpenstrandje van ongeveer 20 meter lang en 10 meter breed. Deze grenst aan een lang fietspad op de dijk tussen Monnickendam en Marken (Zeedijk). Bij het strandje is een fietsenstalling aanwezig. De dichtstbijzijnde parkeerplaats ligt op circa 500 meter afstand. Hier kunnen badgasten en bezoekers van Marken tegen betaling parkeren.

De monding van de haven van Marken, en daarmee ook de vaargeul, ligt op circa 100 meter van het strand. De haven biedt plaats aan ongeveer 50 boten. Via deze haven kan tevens water uit achterliggend agrarisch gebied in het Markermeer terecht komen. Op het Markermeer kunnen grote aantallen (duizenden) watervogels voorkomen. Deze zijn nabij de zwemzone, buiten de enkele eenden, niet waargenomen.

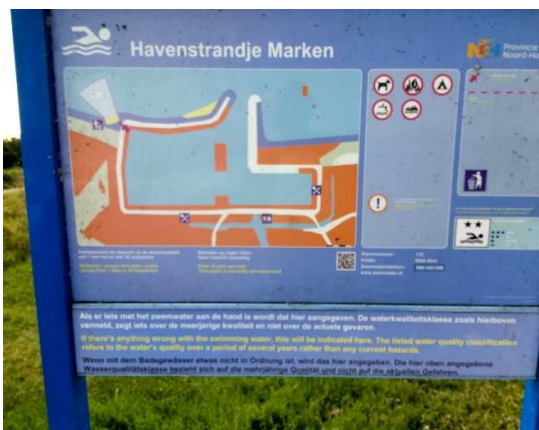
Foto A: Informatiebord

Het veldbezoek vond plaats op donderdagochtend 22 augustus, een zonnige dag met een temperatuur van ongeveer 25 graden Celsius. Op de zwemwaterlocatie was een informatiebord aanwezig (Foto A). Er was geen beheerder aanwezig, vragen zijn achteraf per mail beantwoord.

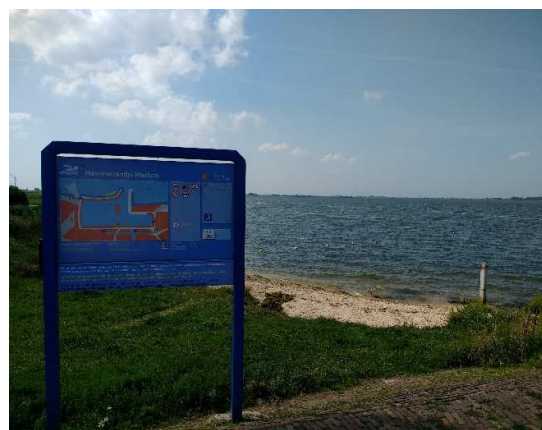
Foto B: Overzichtsfoto

Havenstrandje Marken ligt aan de buitenzijde van de dijk die de haven van Marken scheidt van het Markermeer. De zwemwaterlocatie bestaat uit een schelpenstrandje van zo'n 20 meter lang en 10 meter breed (Foto B en D). De zwemwaterlocatie ligt langs het lange fietspad op de dijk tussen Monnickendam en Marken. Bij het strandje is een fietsenstalling aanwezig (Foto C). Per auto is de locatie niet bereikbaar, badgasten kunnen voor een gering bedrag parkeren op de grote parkeerplaats in het dorp Marken en te voet naar de locatie lopen.

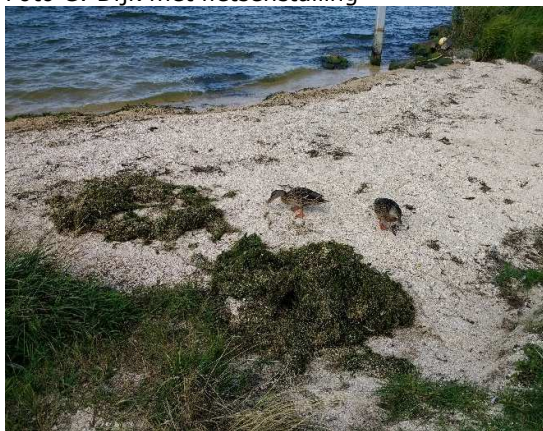
Foto E: Aangespoelde waterplanten en eenden

De zwemzone is afgezet met drijflijnen (Foto H). Het water is helder en geurloos. In de vloedlijn en op het strand liggen veel aangespoelde waterplanten (Foto E). In de zwemzone zijn niet veel waterplanten waargenomen. Op het strand waren enkele eenden aanwezig die aten van de aangespoelde waterplanten (Foto E).

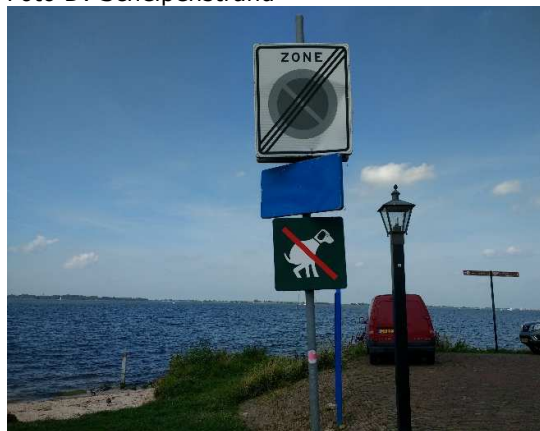
Foto F: Verbodsbord honden

Bij de zwemwaterlocatie zijn geen sanitaire voorzieningen aanwezig. Bij de vele eetstalletjes in de haven kan eten gehaald worden en wellicht gebruik gemaakt worden van het toilet. Op het strand staat een klikeo. Op het strand zijn honden verboden, maar gezien de ligging wordt verwacht dat hier regelmatig honden komen. Op het informatiebord staat dat honden verboden zijn, maar op andere borden staat alleen dat er opruimplicht geldt (Foto F).

- Instellen of verduidelijken hondenverbod zwemwaterlocatie.
